Bericht der floristischen Erfassung

2 Standortbeschreibungen

2.1 Bahnkörper

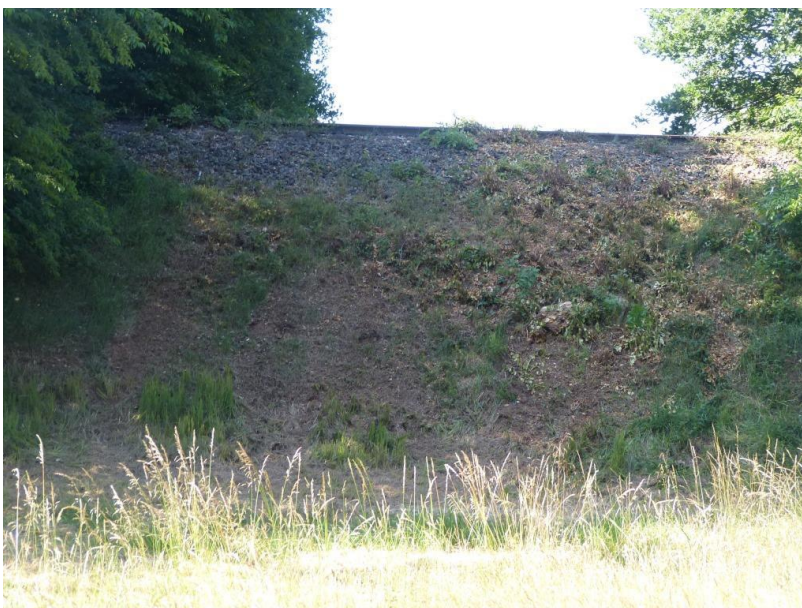
Standort 1b

Es handelt sich bei dem Standort um eine Lücke im Bahntrassen begleitenden Gehölzbewuchs, der durch die hier durchführende Gasleitungstrasse bedingt ist. Der Abschnitt wurde vor kurzem – im Rahmen der Instandhaltungspflege des Energieversorgers – gepflegt. Dadurch waren die Böschungen teilweise in einem Rohbodenzustand. Dieser Standort kann deshalb auch nicht als typisch für langjährige Gleis- bzw. Bahndammbrachen angesehen werden.

Die nicht gepflegten Randbereiche an den Gehölzen weisen einen Krautaufwuchs auf, der eher für lichte Waldbestände- bzw. Gehölzsäume typisch ist. Es dominiert der *Frauenfarn* in Verbindung mit dem *Giersch* sowie einer Ruderalgemeinschaft aus *Brennnesseln* und *Goldrute* sowie Gehölzjungwuchs, der noch ansatzweise erkennbar ist. Durch die teilweise randliche Beschattung wird diese Begleitflora eher begünstigt.

Aufgrund der kürzlich stattgefundenen Pflege ergeben sich hinsichtlich des Bewuchses keine differenzierenden Unterschiede.

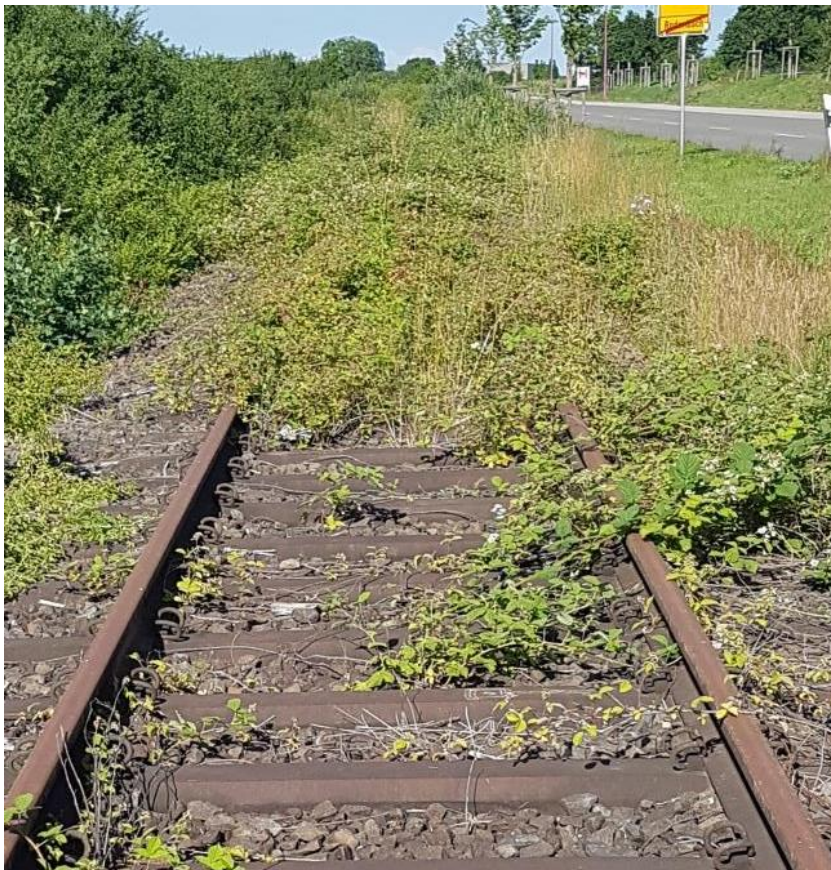
Standort 2a

Die Flächen des Standortes 2a sind weitgehend von *Brombeere* und Jungwuchs der angrenzenden Strauchhecken bewachsen, die über den Gleiskörper hinauswachsen. Auf den wenigen unverbuschten Abschnitten zeigen sich nur vereinzelt krautige Pflanzen auf dem Gleiskörper wie *Stinkender Storchschnabel* oder *Acker-Schachtelhalm* als typische Vertreter einer Ruderalflur für Bahnbrachen. Die darüber hinaus vorkommenden wenigen Blütenpflanzen sowie z.T. *Landreitgras* stehen in dem ungenutzten Saumstreifen zwischen dem Gleiskörper und dem intensiv genutzten Bankettstreifen. Hier bildet nur das Landreitgras größere Bestände, während die Blütenpflanzen nur vereinzelt vorkommen.

Durch den starken Konkurrenzdruck der *Brombeere* und einem anscheinend geringen Sameneintrag von mehrjährigen Blütenpflanzen haben sich nur wenige Arten behaupten

können. Insgesamt ist das Artenspektrum im Gleiskörper sowie angrenzend mit 17 Arten gering.

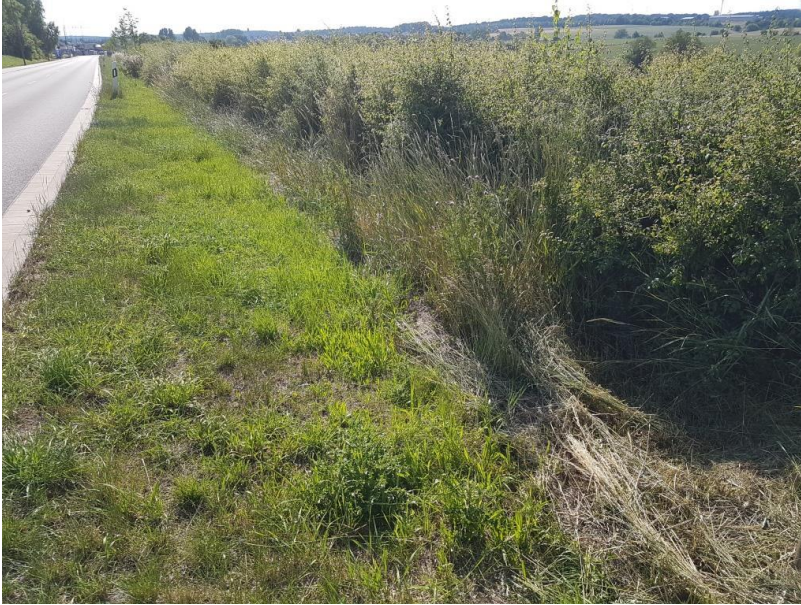
Der Standort 2b, weiter im Osten, ist durch eine dichtes, lineares Strauchgebüsch charakterisiert, der bis an den Bankettstreifen reicht.

Der Gleiskörper ist vollständig überwachsen.

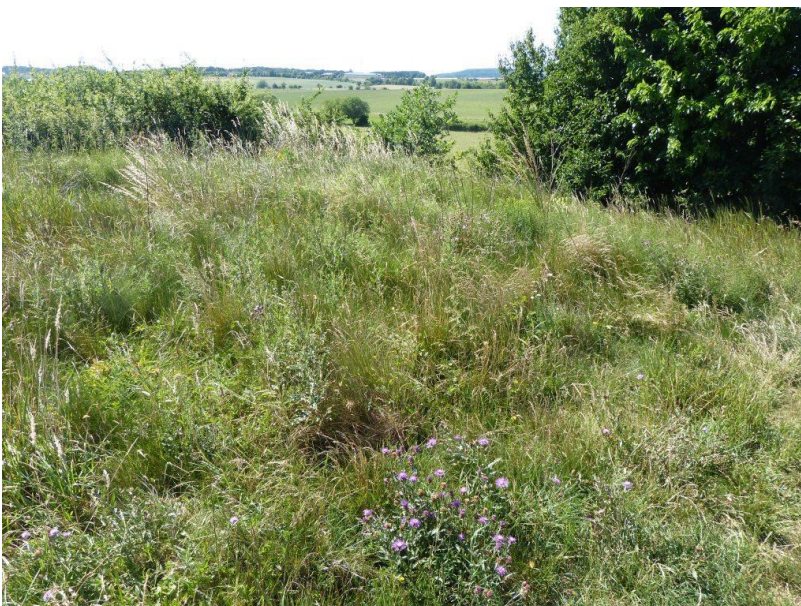
Der Standort 2c liegt am Einmündungsbereich eines Wirtschaftsweges auf die Ortsstraße. Der Standort ist gehölzfrei und gräserdominiert; der Gleiskörper wurde komplett zurückgebaut und mit Oberboden aufgefüllt. Dadurch wurden die Bodenverhältnisse komplett verändert. Dies zeigt sich auch in der Zusammensetzung des Artenspektrums, das eher einer Acker- bzw. Wiesenbrache ähnelt.

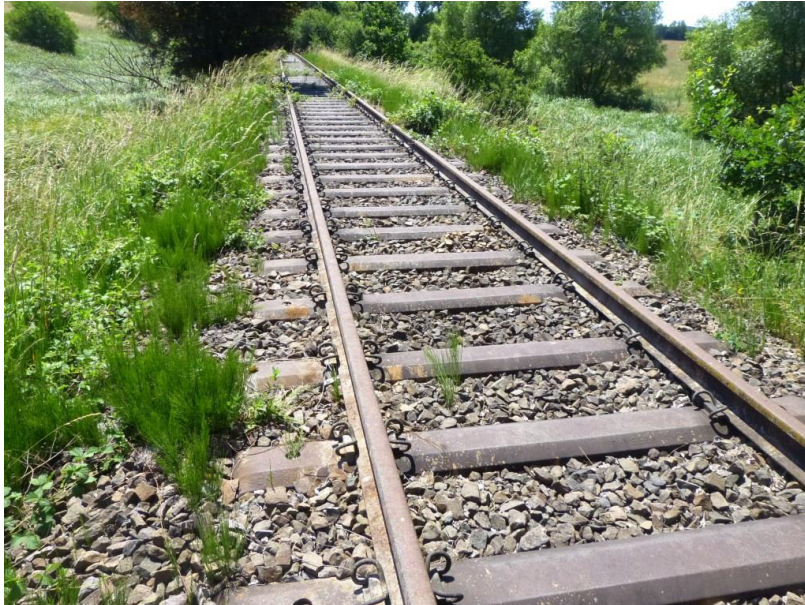
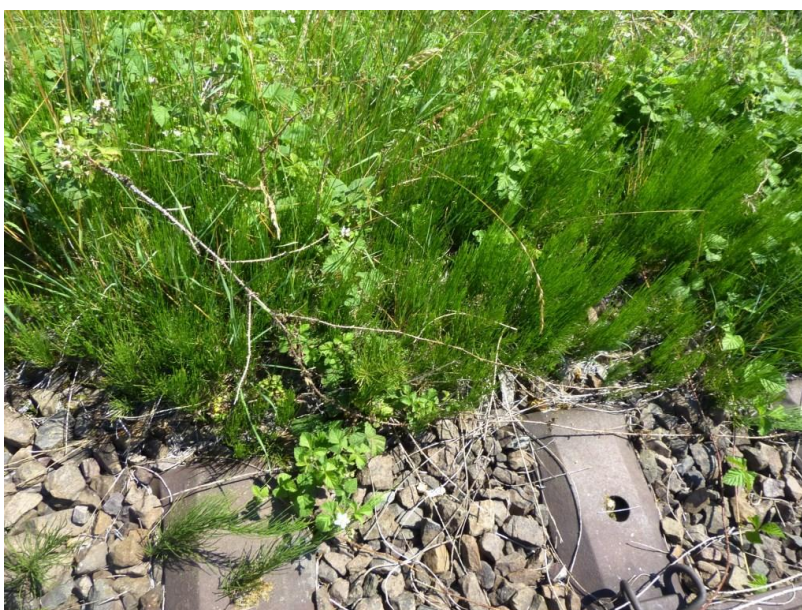
Standort 3a und b: Erfenbach: westlich Brücke L 270

Der Gleiskörper befindet sich in diesem Abschnitt in einer Dammlage und ist nur durch einen einzelnen Baum beschattet.

Der vollkommen besonnte Gleiskörper weist nur an wenigen Stellen einen Bewuchs von einzelnen krautigen Pflanzen auf. Es handelt sich ausschließlich um *Acker-Schachtelhalm* sowie um den *Stinkenden Storchenschnabel*.

Dagegen sind die sich beiderseits anschließenden Böschungen dicht von einer krautigen Vegetation bestanden, die überwiegend Ruderalarten der Bahnanlagen, aber auch typische Wiesenarten (z.B. *Wiesenglockenblume*) aufweisen und insbesondere auf der Nordseite blütenreicher ist. Vereinzelt dringt auch hier die *Brombeere* vor.

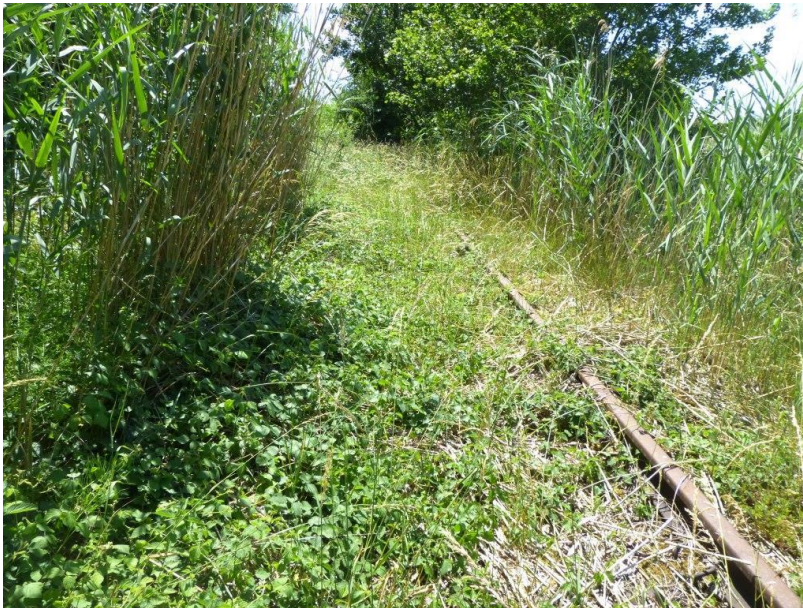
Standort 4: beiderseits Brücke B 270 über Bahntrasse

Der Standort setzt sich aus einem Mosaik aus Gehölzinseln und mehr oder weniger offenen Abschnitten zusammen. Die offenen Abschnitte sind aber tw. durch eine beginnende *Brombeer-/ Efeuverbuchung* gekennzeichnet.

Der gehölzfreie Gleiskörper ist meistens dicht bewachsen, weist aber nur z.T. eine typische Ruderalvegetation von Bahnbrachen auf. Die Vegetation wird eher durch Sameneintrag angrenzender Offenlandflächen bzw. durch die Konkurrenzkraft der Rhizome des sich anschließenden Schilfsaumes bestimmt.

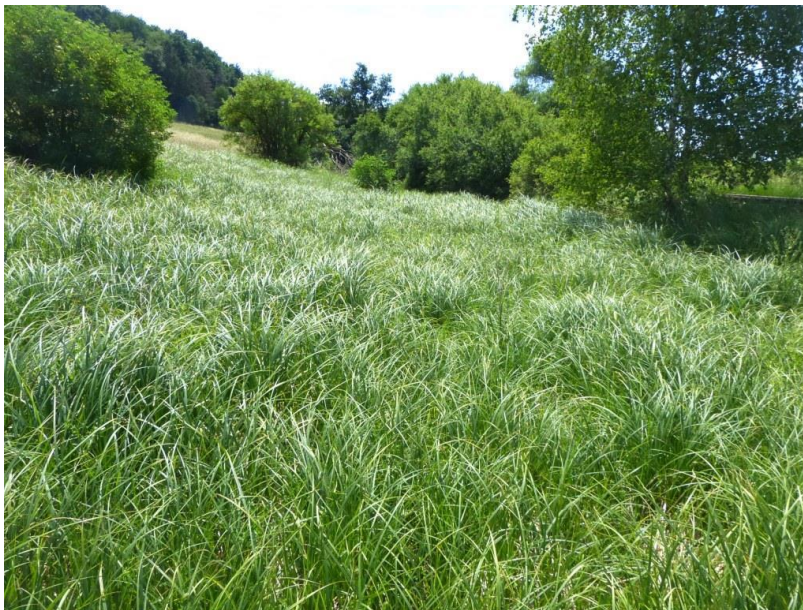
Standort: 5: Seggenbestand/Feuchtbrache (unmittelbar südlich an Standort 1a anschließend)

Die muldenförmige Senke unmittelbar neben der alten Bahntrasse wird von der *Sumpfsegge* dominiert. Der Standort war zum Zeitpunkt der Kartierung vollständig trocken und zeigte neben den Seggen nur wenige typische Nässezeiger wie *Mädesüß*, *Gilbweiderich* und *Sumpfkatzdistel*. Der im TK-Blatt 6512 Kaiserslautern bisher nicht aufgeführte Schlangen-Lauch / *Allium scorodoprasum* steht vereinzelt im Bestand und wurde auch an anderer Stelle im Untersuchungsgebiet gefunden.

Im östlichen Randbereich beginnt eine Ruderalisierung des Standes. Dies ist gekennzeichnet durch das verstärkte Aufkommen der *Brennnessel* sowie des *Klettenlabkrautes*.

Der Biotop (Umfang ca. 650 qm) erfüllt die Kriterien als § 30 Biotop nach BNatSchG.

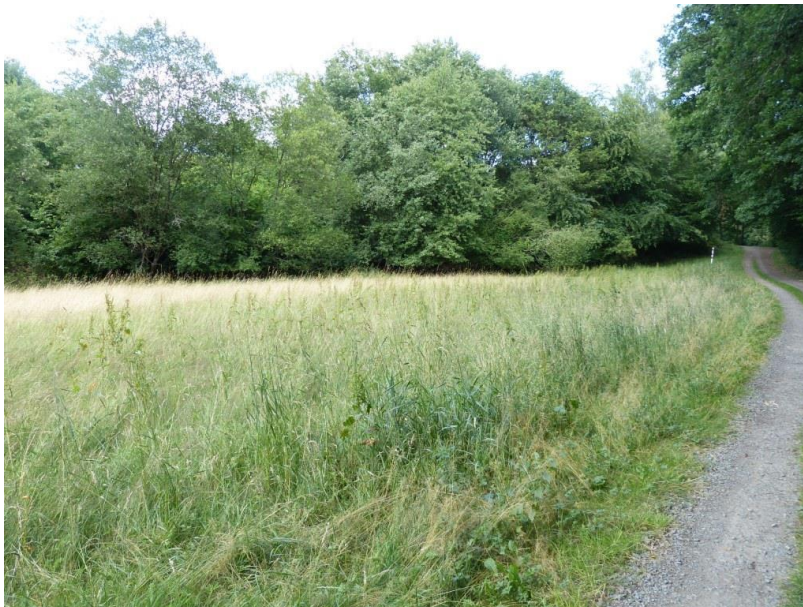
BE-Standort 1: wiesenartiger Bestand östlich Weilerbach

Zwischen dem geschotterten Wirtschaftsweg und dem mit Gehölzen bestandenen Bachbahndamm befindet sich ein wiesenartiger Bestand, der nach Westen zur Ortslage von Weilerbach hin in eine extensive Wiese übergeht. Die Trennung der beiden Standorte vollzieht sich im Bereich einer querenden Gastrasse.

Der Bodenstandort zeigt eine heterogene Oberfläche, welche darauf hinweist, dass die Fläche in der jüngeren Vergangenheit umgebrochen wurde. Möglicherweise hat auch ein Bodenauftrag stattgefunden (ehemalige BE-Fläche im Zuge der Herstellung der Gasleitung?), denn die westlich der Gastrasse liegende Wiese zeigt einen deutlich frischeren Standort. Diese Standortverhältnisse müssten auch hier vorliegen.

Die Dominanz des *Großen Sauerampfers* z.T. mit dem *Krausen Ampfer* und dem nur vereinzelt Auftreten von krautigen Blühpflanzen bestätigt das Vorliegen eines veränderten Bodenstandortes, der als eher artenarm einzustufen ist.

Hinzu kommt, dass, trotz der regelmäßigen Mahd zum bestehenden Weg hin, auch Waldrandarten wie z.B. die *Nelkenwurz* oder Baumartenkeimlinge (Eiche) vorkommen.

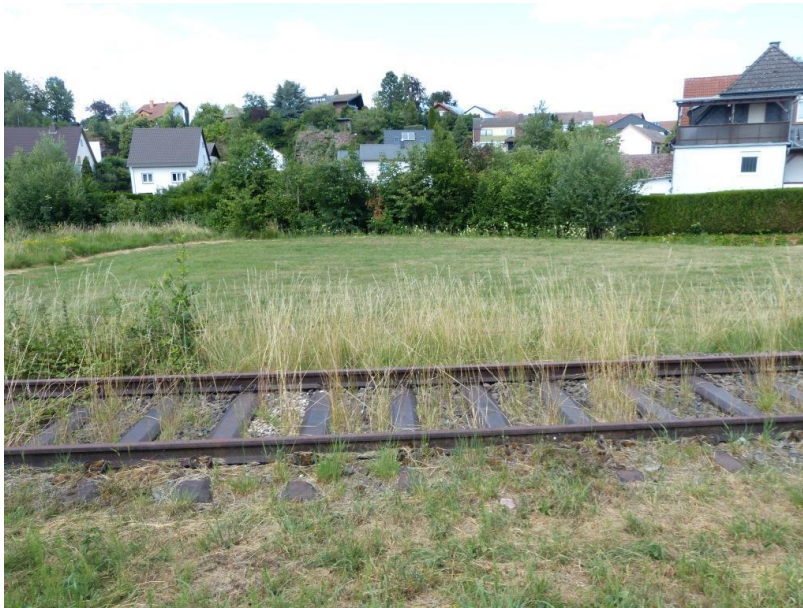
BE-Standort 2: Wiese/Brache innerorts Rodenbach

Der Standort ist zweigeteilt. Der vordere Bereich (ca. 60% der Fläche) in Richtung Bebauung wird als Wiese genutzt und war zum Zeitpunkt der Kartierung gemäht.

Die noch erkennbaren einzelnen Pflanzen zeigen eine typische Vegetation eines extensiv genutzten Wiesenstandortes, der im Bereich des Bachufers in einen schmalen *Mädesüßstreifen* übergeht.

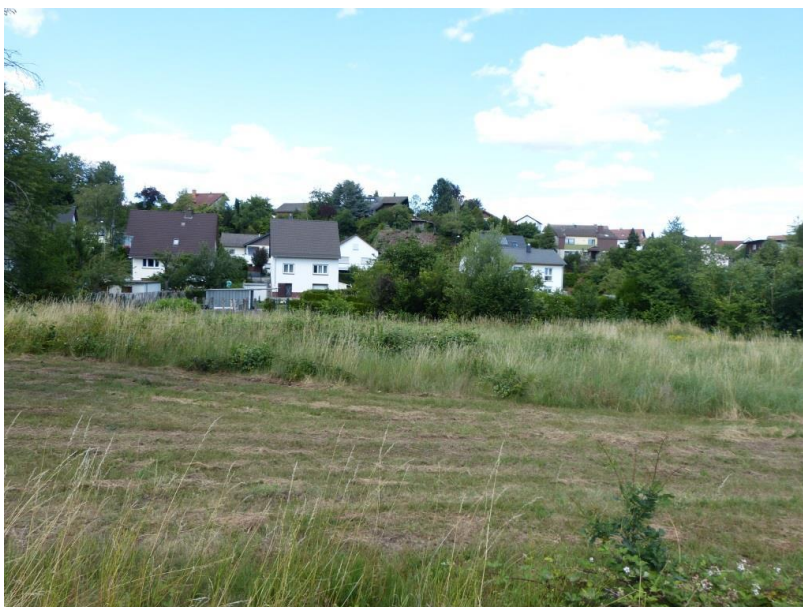
Die östlich verbleibende Brachfläche ist sehr heterogen und zeigt teilweise bereits eine beginnende Brombeerverbuschung.

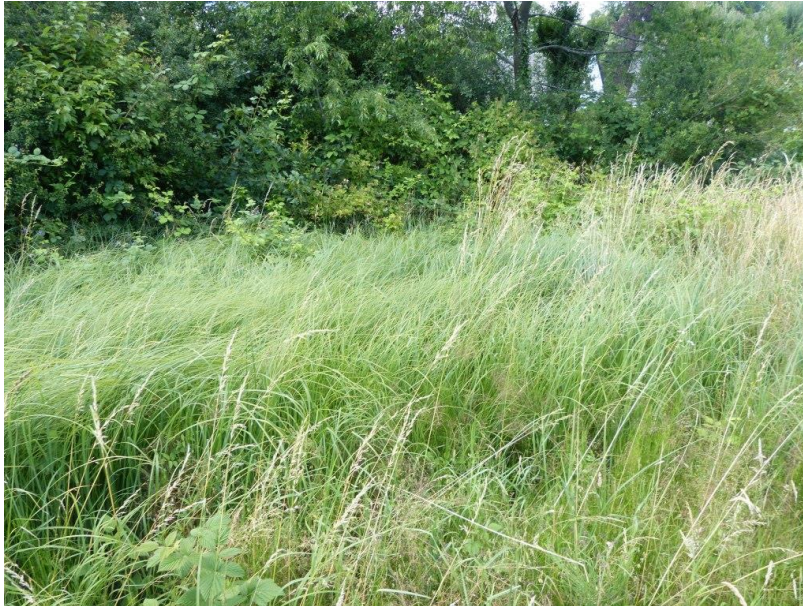
Unmittelbar vor der Gehölzstruktur in Richtung Bach hat sich eine kleine Seggenstruktur (< 100 m²) (feuchter bis nasser Standort) etabliert, die von der *Schlanken Segge* dominiert wird. Daneben tritt zerstreut die *Knäuel-Binse* im Bestand auf.

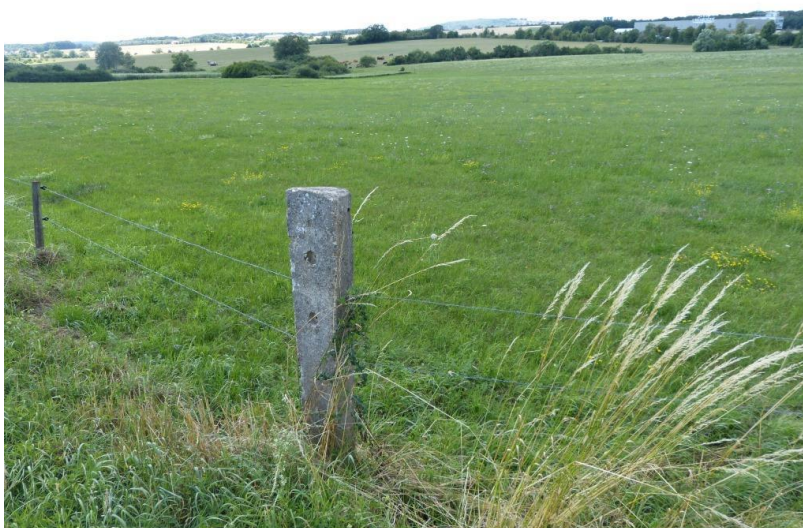
BE-Standort 3: extensive Weide nordöstlich Rodenbach

Die extensive genutzte Kuhweide gehört zu einem biologisch wirtschaftenden Betrieb. Das Artenspektrum u.a. mit *Echtem Labkraut*, *Wiesen-Flockenblume*, *Schafgarbe* ist typisch für mageres Grünland.

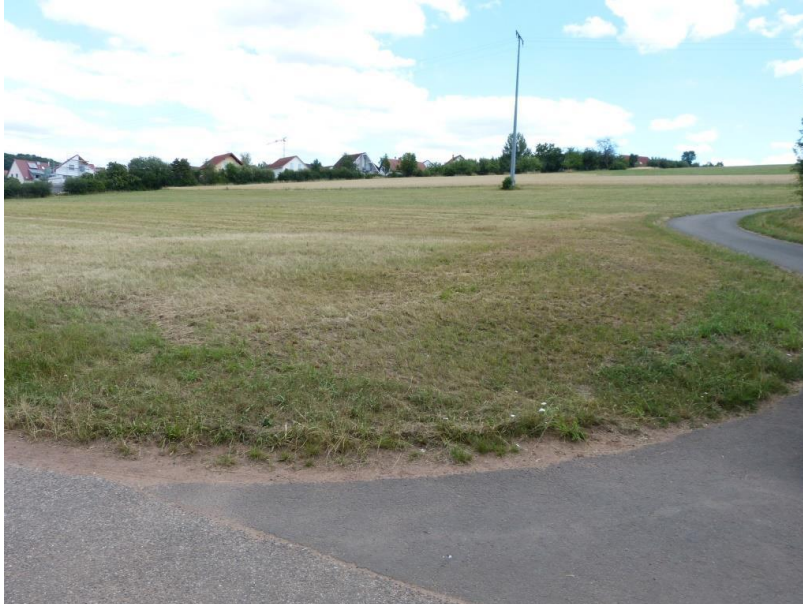
BE-Standort 4: extensive Wiese westlich Erfenbach, südöstlich Brücke B 270

Der Standort grenzt unmittelbar an einen asphaltierten Wirtschaftsweg. Die Grünlandfläche wird als Wiese genutzt und war zum Zeitpunkt der Kartierung gemäht.

Das randlich noch erkennbare Artenspektrum weist auf eine extensive Glatthaferwiese hin, die in Richtung Gleis ruderalisiert. Dies zeigt sich z.B. durch das stärkere Auftreten des *Rainfarns*.

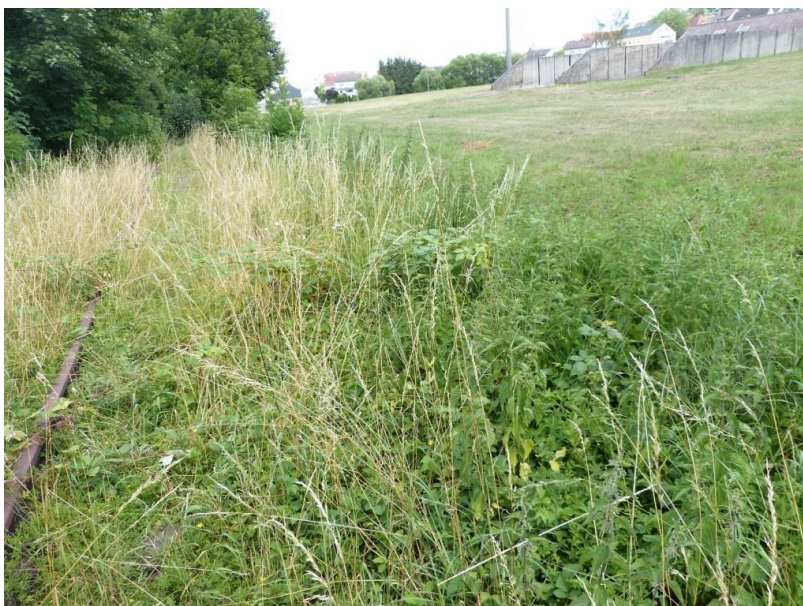
BE-Standort 5: Gleisbrache/angrenzende extensive Wiese, Ortsmitte Erfenbach

Die Gleisbrache ist in diesem Abschnitt durch einen weitgehend gehölzfreien Bewuchs gekennzeichnet. Der eigentliche Gleiskörper ist durch wenige ruderale Arten wie *Kriechendes Fingerkraut* oder *Große Brennnessel* gekennzeichnet. In den Randbereichen kommen auch typische Wiesenarten wie *Moschusmalve* oder *Gewöhnlicher Hornklee* vor. Teilweise treten randlich Verbuschungen des Götterbaums sowie der Brombeere auf.

Ansonsten ist die Fläche relativ artenarm.

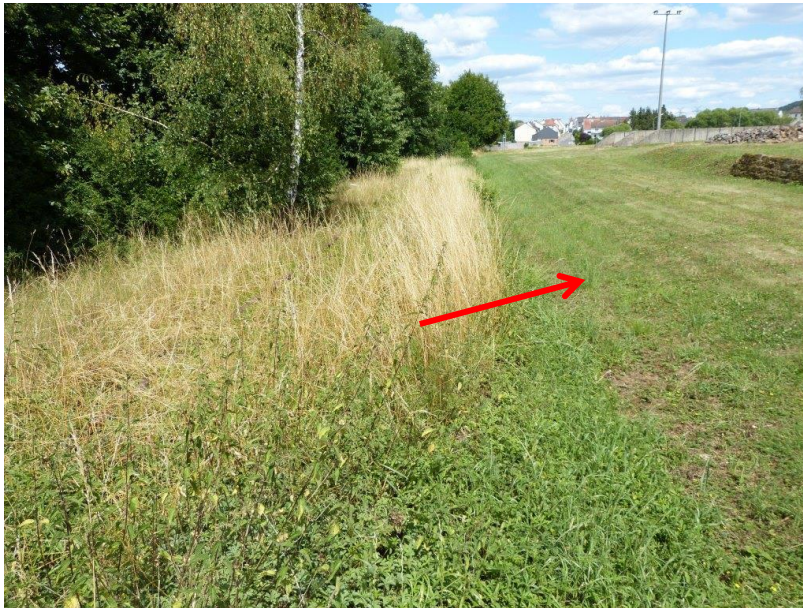
Die angrenzende Wiesenfläche wurde vor kurzem gemäht. Es konnten aber noch typische Wiesenarten wie *Wiesen-Storchnabel* bzw. *Feld-Klee* oder *Herbst-Löwenzahn* erfasst werden, die auf eine extensive Nutzung des Grünlandes hinweisen.

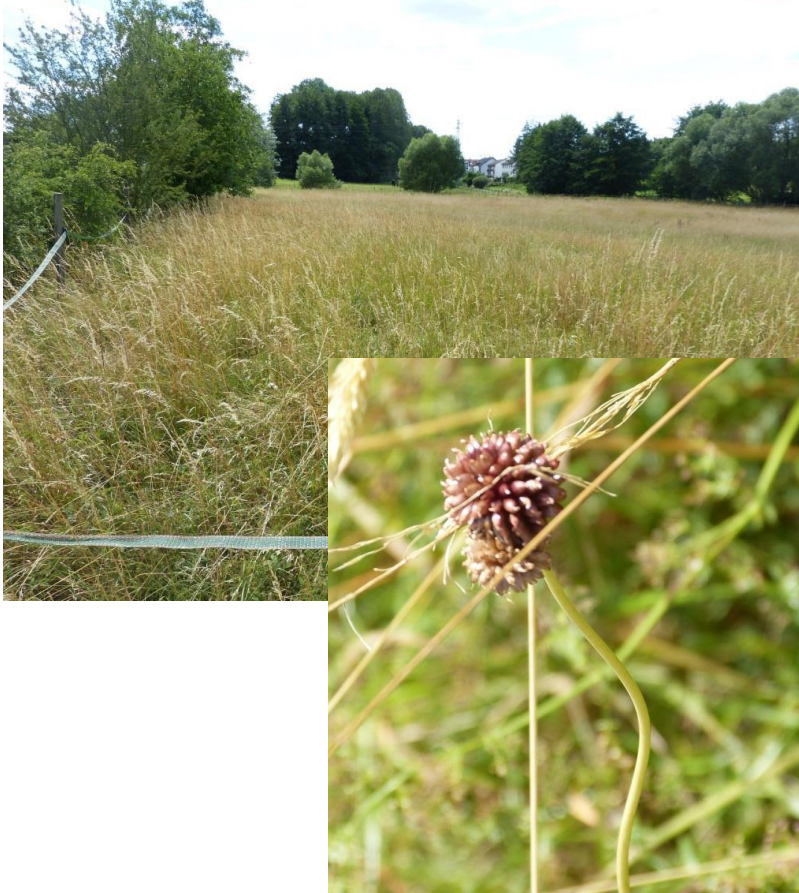
BE-Standort 6: Pferdekoppel östlich Erfenbach

Nordwestlich der Gleisbrache befindet sich eine Pferdekoppel, die einen hohen Gräseranteil aufweist. Die typischen Wiesenkräuter kommen vor, sind aber bezogen auf die Individuenzahl unterrepräsentiert.

Gleichwohl tritt im Bestand zerstreut der *Runde Lauch* / *Allium rotundum* auf. Die Art ist bisher im TK-Blatt 6512 Kaiserslautern² nicht aufgeführt und wird in der Roten Liste der Gefäßpflanzen für Rheinland-Pfalz in der Stufe 3 = „Gefährdet“ aufgeführt.

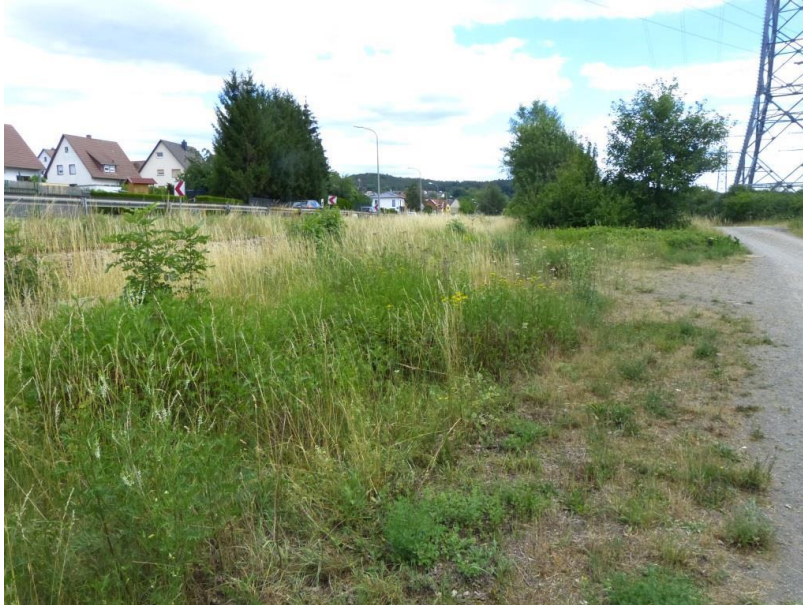
BE-Standort 7: Schotterrasenfläche westlich Otterbach

Der Standort liegt zwischen der DB-Strecke 3302 Kaiserslautern – Lauterecken und dem parallel verlaufenden Schotterradweg, der ab diesem Standort auf der alten Bachbahntrasse verläuft.

Der Bereich ist teilversiegelt und lässt sich als Schotterrasenfläche einstufen. Es handelt sich um eine typische Ruderalvegetation trockener Standorte, die in unregelmäßigen Abständen gemäht wird, aber ansonsten einen ungestörten Aufwuchs ermöglicht. Unter allen Baustelleneinrichtungsf lächen weist dieser Standort die höchste Artenvielfalt auf. Es dominieren krautige Pflanzen. Typische Vertreter sind: *Weißer Steinklee*, *Zypressen-Wolfsmilch* oder das *Schmalblättrige Greiskraut*. Verbuschungen treten nur randlich in Richtung DB-Strecke (Götterbaum) sowie in Richtung Bahnübergang „Siegelbacher Straße“ (Brombeere) auf.
