L 356 / L369 / K79

Ausbau des Verkehrsknotens bei Mackenbach

UVP-Bericht gem. § 16 UVPG

- Feststellungsentwurf -

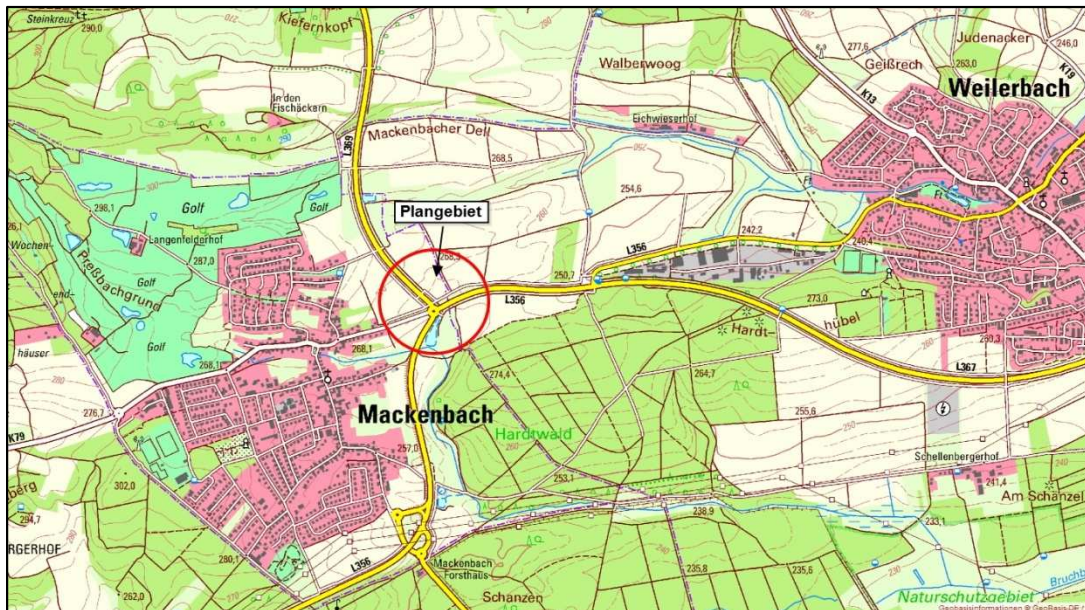
Das Plangebiet befindet sich direkt östlich der Ortslage von Mackenbach im Bereich des bestehenden, als Verkehrskreisel ausgebildeten Knotenpunktes.

Abb.: Lage der Baumaßnahme

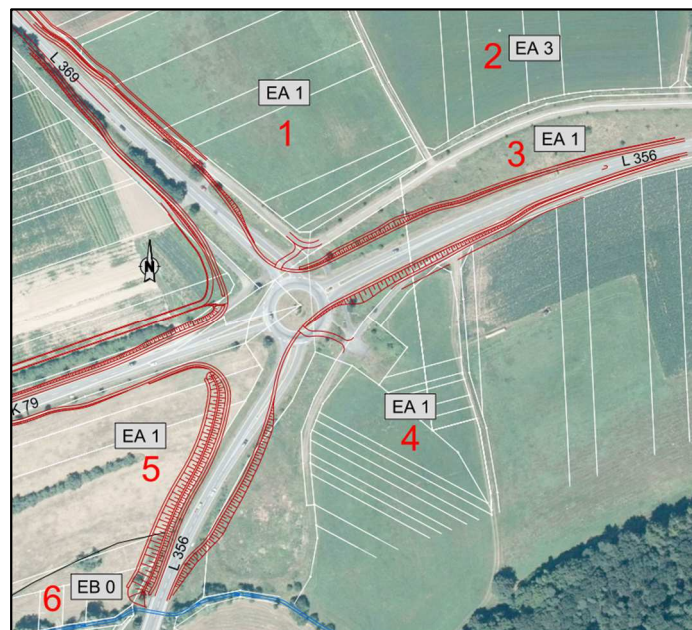
Abb: Lage der Wiesenflächen im Untersuchungsraum

- 1 - Wiesenfläche nördlich des Kreisels (EA 1)
 - frisch ausgebildete Wiesenfläche, eher grasreich, regelmäßig kurz gemäht.
 - mittlere Wertigkeit
 - keine Betroffenheit durch die Baumaßnahme
- 2 - neu eingesäte Wiesenfläche nördlich der L356 (EA 3)
 - Neueinsaat, nur Gras
 - geringe Wertigkeit
 - keine Betroffenheit

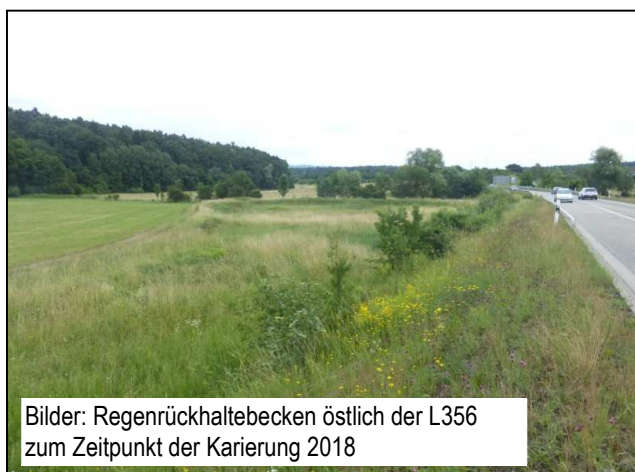
Im südöstlichen Quadranten befindet sich im tiefer gelegenen Gelände direkt östlich der L356 ein ca. 4.000 m² großes Rückhaltebecken, welches sich eher wiesenartig darstellt bzw. mit einer Gräser-/Kräuter- und Hochstaudenflur bewachsen ist.

→ Betroffenheit durch die geplante Vertiefung des RHB (bis zu 1 m) im südlichen Bereich der Fläche zur Erweiterung des Stauvolumens

Bilder: Regenrückhaltebecken östlich der L356 zum Zeitpunkt der Karierung 2018

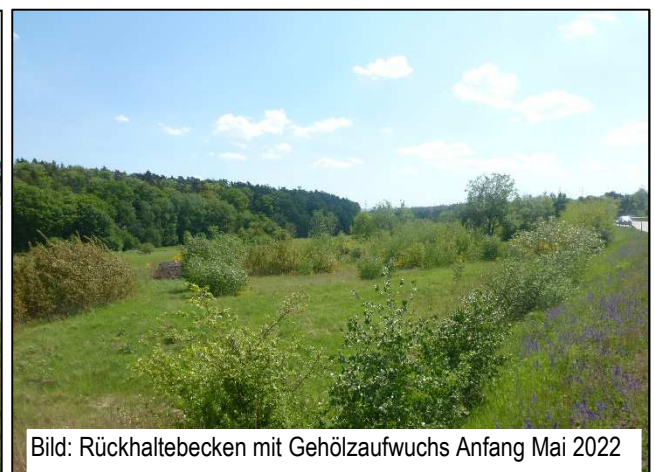
Bild: Rückhaltebecken mit Gehölzaufwuchs Anfang Mai 2022

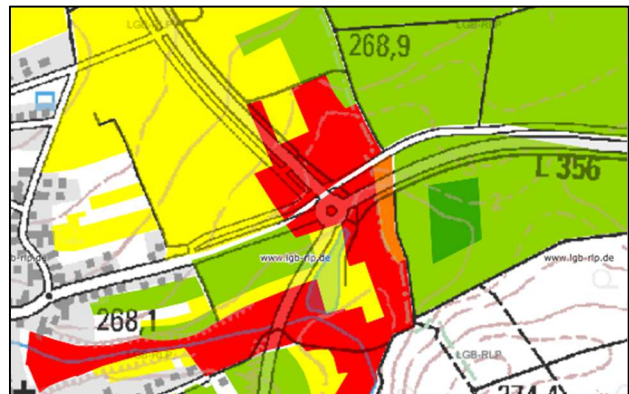
Die Bodenfunktionsbewertung (Gesamtbewertung infolge der Einzelparameter Standorttypisierung für die Biotopentwicklung, Ertragspotential, Feldkapazität und Nitratrückhaltevermögen) reicht im Umfeld der Planungstrasse von gering (grün) über mittel (gelb) bis sehr hoch (rot).⁷

Abb: Ausschnitt aus der Karte der Bodenfunktionsbewertung, Landesamt für Geologie und Bergbau

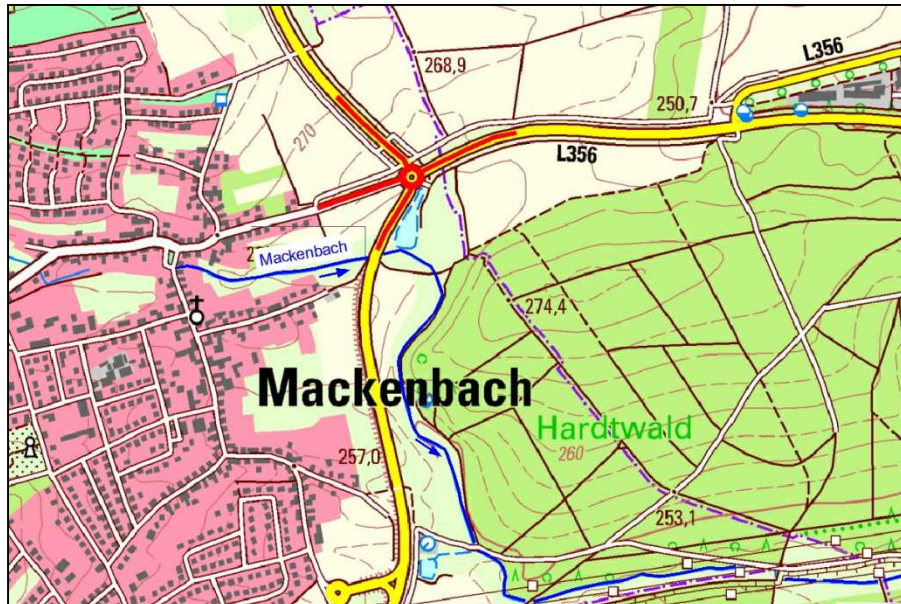
Direkt südlich des Bauanfangs an der L356 (in ca. 10 m Abstand zum Baubeginn) unterquert das Fließgewässer "Mackenbach" die Landesstraße L356. Der Bach stellt sich als schmale und geschwungene Gewässerstruktur innerhalb von Wiesen und Weiden dar, welche von Weiden als Ufergehölze und teilweise auch gewässerbegleitenden Hochstaudenfluren begleitet wird. Die L356 überquert das Gewässer mittels eines Brückenbauwerks. Angaben zur Gewässergüte und -strukturgüte liegen nicht vor.

Abb: Ausschnitt aus der TK (Quelle: LANIS) mit Lage der Ausbautrassen
