**FESTSTELLUNGSENTWURF**

Straßenbauverwaltung: 		Unterlage: 19.2	Blatt-Nr.: 1
		Bestands- und Konfliktplan	
PROJIS-Nr.:	SAP-Nr.: A.33-13-0041.02	Maßstab: M 1:2.000

Ausbau der L 524  
durch den Bau eines Rad- und Gehweges zwischen  
der Einmündung L524/L527 (Zum Peterhof) und der OD Epstein

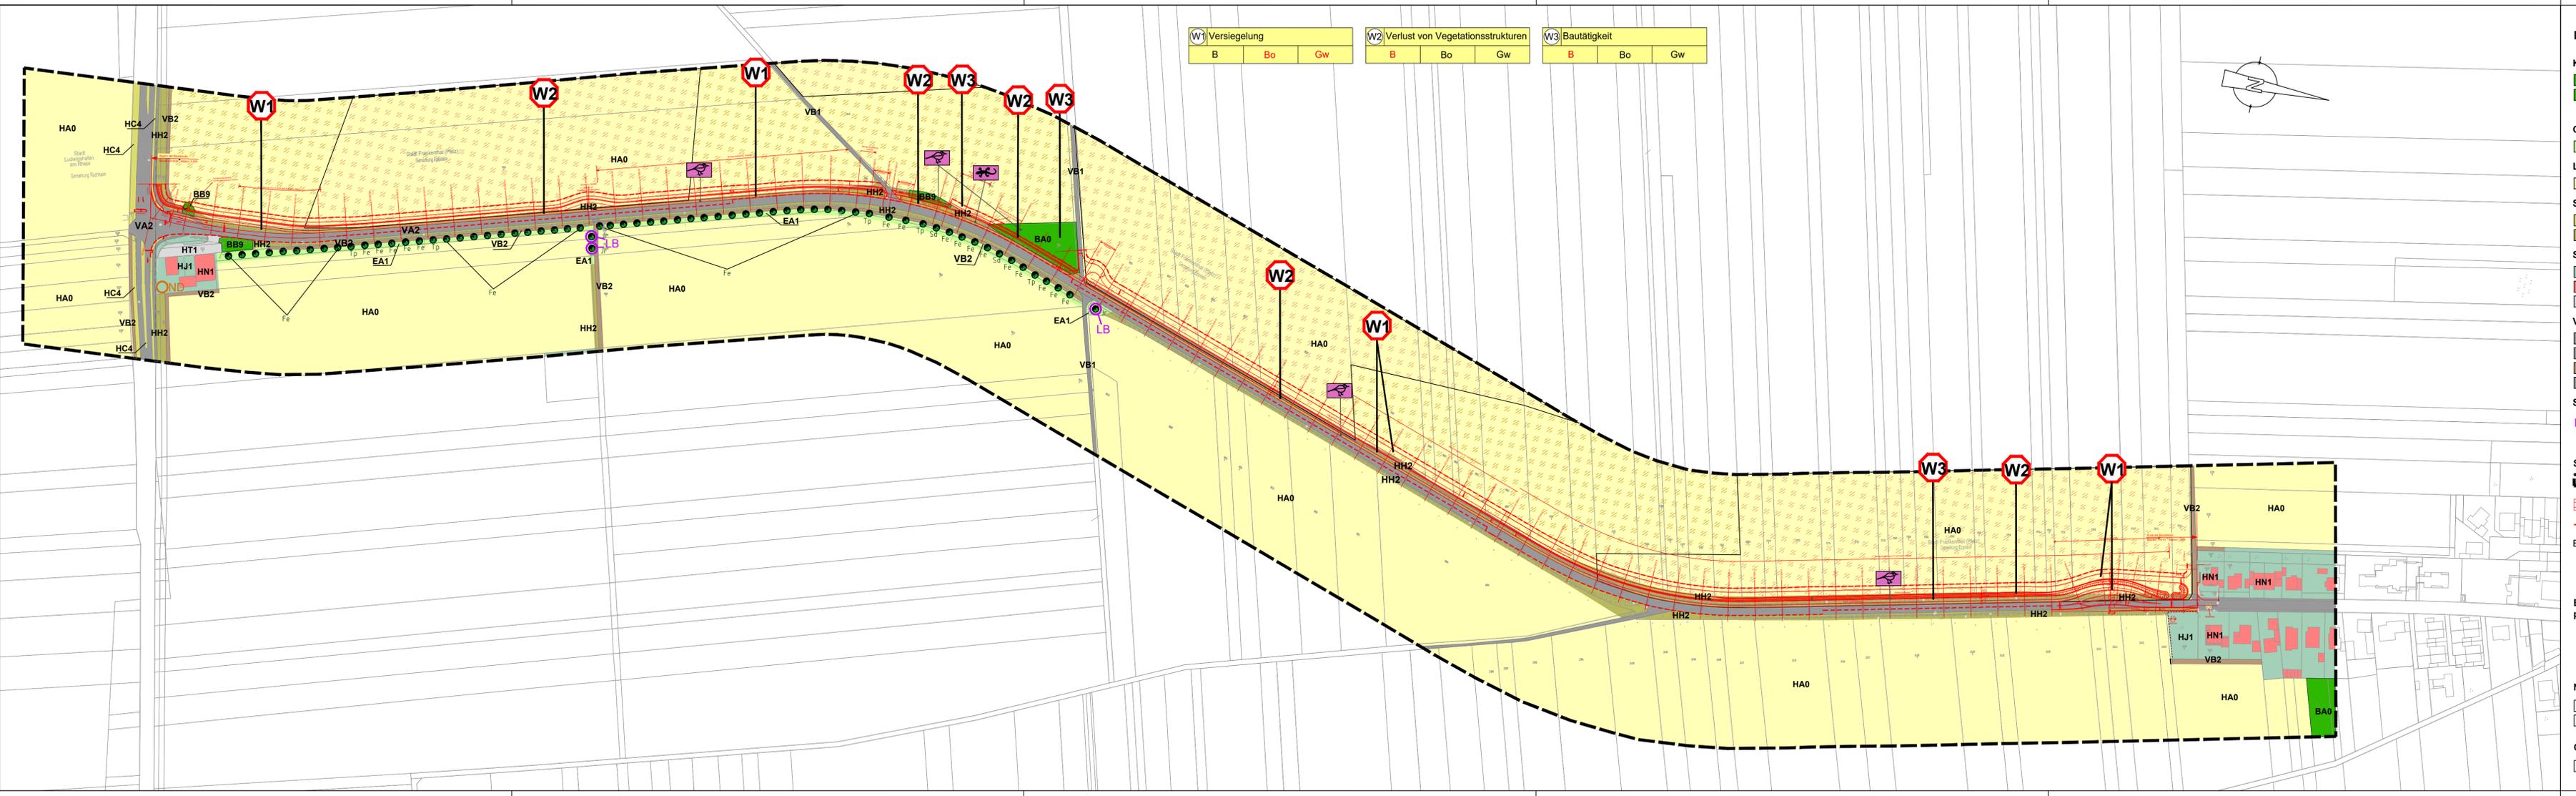
W1 Versiegelung	B	Bo	Gw
W2 Verlust von Vegetationsstrukturen	B	Bo	Gw
W3 Bautätigkeit	B	Bo	Gw

- W1 Versiegelung**
- B1 Verlust des Biotopotenzials
  - Bo1 Verlust der im biologischen Sinne produktiven oberen Bodenschicht, irreversible Schädigung der Funktionen des Bodens als Kontakt- und Regenerationsraum für Bodenorganismen

- Bo2 Beseitigung des Bodens in seiner natürlichen Schichtung
  - Gw1 Verlust von Infiltrationsfläche
- W2 Dauerhafter Verlust von Vegetationsstrukturen**

- B2 Verlust von Gehölzbeständen
  - B3 Verlust von Straßenböschung
- W3 Bautätigkeit**
- B4 Gefahr der Beeinträchtigung von Vögel
  - B5 Gefahr der Beeinträchtigung von Zauneidechsen

- B6 Gefahr des Verlustes angrenzender Biotopstrukturen
